6.5.2. Геологическое обследование (характер разрушений и повреждений, подъем дна моря и другие эффекты)

Глава 6. Невельское землетрясение 2 августа 2007 г. – полная реализация прогноза

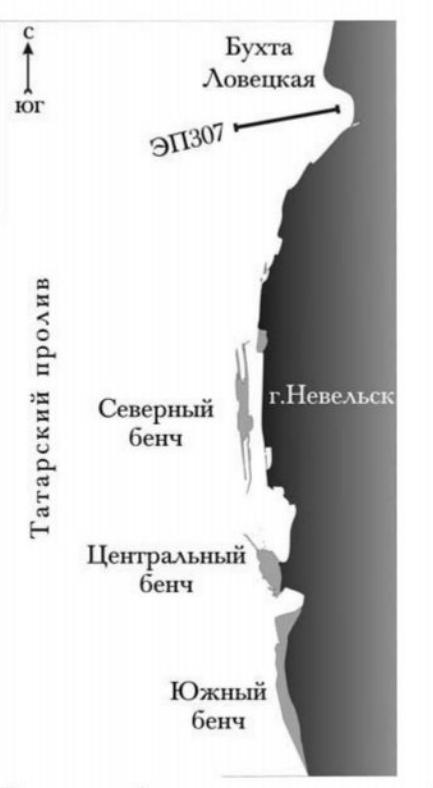
Рис. 6.18. Схема новобразованных невельских бенчей масштаба 1:62500 с эхопрофилем №30 в Ловецкой бухте.

Fig. 6.18. Sketch showing newly-formed benches in the scale of 1:62500 with the №307 echo – location sea bottom profile in Lovetskaya Bay.

Ниже дана краткая характеристика новобразованных невельских бенчей (рис. 6.18).

Южный бенч. Примыкает к южной окраине Невельска, где узкой (200–250 м) полосой протянулся на 2,3 км мористее прежнего берега, почти везде защищенного волноотбойной стенкой. Бенч имеет горизонтальную поверхность, срезающую выходы пластов алевролитов невельской свиты, и ограниченную со стороны моря крутым уступом. Он слегка драпирован осадками с многочисленной ракушей и редкими валунами. Во время землетрясения 2 августа южный бенч был поднят только на 0,5–1 м до уровня моря, поэтому частью притоплен. При штормовых нагонах он затапливается с увеличением глубин до ~ 0,5 м.

При визуальном осмотре здесь не обнаружены свежие сейсмогенные трещины или разломы, что указывает на блоковый характер деформации скального основания, сложенного невельскими алевролитами. Их пласты ориентированы к СЗ под острым углом к простиранию берега и в полосе современного пляжа погребены под его песчаными наносами мощностью более 1 м. Заметим, что в месте их выхода на берег последний меняет свою ориентировку с субмеридиональной на юго-западную. Отметим спокойный, не нарушенный землетрясением контакт южного бенча с прежним песчаным берегом и защищающей его от размыва волноотбойной стенкой.

Центральный бенч (рис. 6.18, 6.19). Располагается мористее небольшого выступа песчаного берега в южной части Невельска близ устья р. Казачки. В плане он вытянут к СЗ на 750 м при ширине до 250 м. На его окончании в послевоенное время был построен южный мол длиной 300 м (известная лежка сивучей), поднятый, судя по уровню, на котором он зарос морской капустой, на 1-1,5 м (рис. 6.19). Центральный бенч имеет ровную поверхность, выступающую на 0,5-0,8 м над уровнем моря у внешнего, западного края, и почти незаметный уклон к берегу. Она срезает крутопадающие к западу пласты невельских алевролитов и местами слегка драпирована наносами (прибреж-

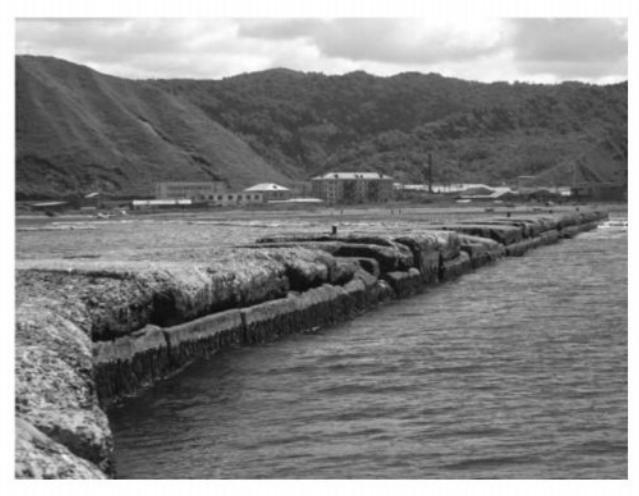
Рис. 6.19. Центральный бенч: – южный мол с морской капустой в нижней части западной стенки (фото С.А. Чиркова).

Fig. 6.19. Central bench – southern jetty with laminaria seen on the bottom of the western wall (Photo by S.A. Chirkov).

ная часть бенча) и матами из морской капусты. При спокойном море центральный бенч полностью осушен, но при штормовых нагонах может частично или полностью покрываться тонким слоем воды.

При визуальном осмотре обнаружены несколько выходов метана вдоль северного края бенча, шхерный, местами фиордовый, облик его западного и северного краев, почти идеальную гладкость западного края в полосе шириной первые десятки метров, природа шлифовки (плавучие льды?) которой неясна ввиду отсутствия наносов. Здесь также нет крупных свежих сейсмогенных трещин или разломов, в том числе на молу, что указывает на блоковый характер подвижек скального основания. Поскольку палеоглубины по данным опрошенных местных рыбаков на внешнем крае бенча не превышали 1 м, следовательно, амплитуда его сейсмогенного воздымания превысила 1,5 м. Отметим, что здесь, как и южнее, наблюдается спокойный, не нарушенный землетрясением контакт центрального бенча с берегом, укрепленным волноотбойной стенкой.

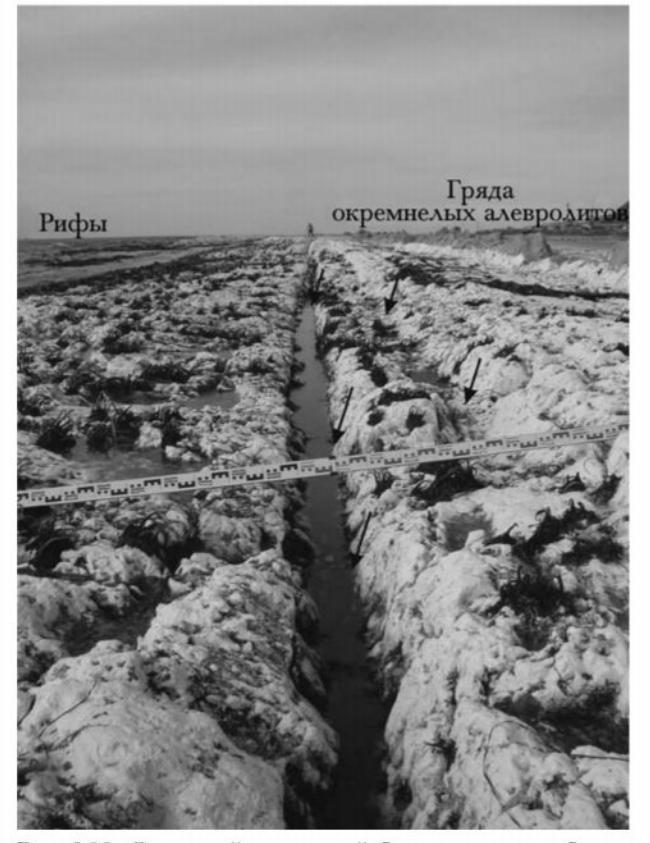
Рис. 6.20. Северный островной бенч: панорама бенча к северу с рифами слева, грядой окремнелых алевролитов высотой до 1 м справа и продольной трещиной шириной 10 см в центре, связанной с межпластовым сбросом (фото В.М. Кайстренко).

Fig. 6.20. Northern insular bench: bench view is to north; reefs (to the left), 1 (one) meter high ridge of petrified siltstones (to the right); 10 cm wide longitudinal crack (center), associated with interstratial fault (Photo by V.M. Kaistrenko).

Северный островной бенч (рис. 6.18, 6.20). Судя по полосе морской капусте на нижней части восточной стенки полуразрушенного северного мола, узкому пляжу вдоль восточной стенки мола в его южной части и осушению значительной площади прилегающего скального дна, этот участок бенча возник после землетрясения 2 августа за счет сейсмогенного поднятия на 1–1,5 м. Протяженность острова с севера на юг достигает 2 км при ширине до 150–210 м. С западной стороны он почти недоступен из-за рифов, местами с выходами пластов окремнелых алевролитов с острыми режущими краями (рис. 6.19).

Рельеф бенча ложбинно-грядовый с двумя крупными, но мелкими (до 1-1,5 м) заливами. Головы пластов невельских алевролитов здесь также круто падают к западу и в рельефе четко выделяются из-за отсутствия наносов. Наиболее крупные гряды имеют высоту до 1 м и связаны, вероятно, с межпластовыми сбросами и отчасти с выходами прочных окремнелых алевролитов (рис. 6.20). Валунно-галечные осадки обнаружены лишь у западной стенки мола, где они слагают узкий пляж. На подводном продолжении острова к северу эхопрофилем № 307 обнаружены продольные структурные гряды, частью перегораживающие выход из Ловецкой бухты и связанные видимо с выжиманием невельских алевролитов при крипе. Высота гряд достигает 10 м, что на порядок
